Rivista di patologia dell'Apparato Locomotore

Vol. III — Fasc. 1-2 — 1999

L'usura nelle artroprotesi totali d'anca.

Wear in total hip arthroplasty. Debris disease.

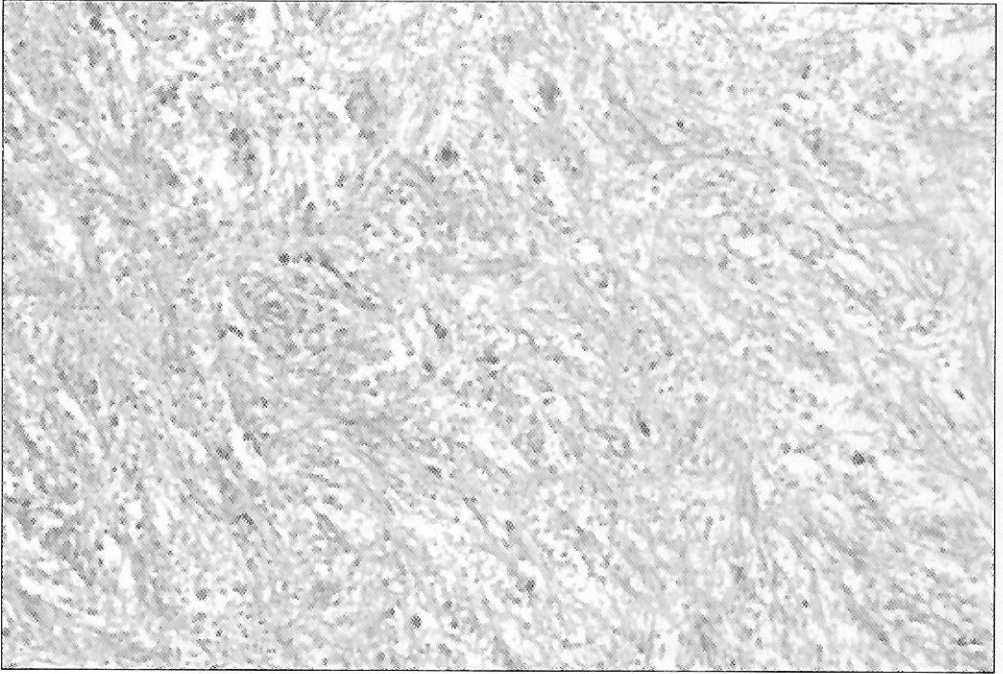
Fig.1 - Reazione da cemento a spiccata componente fibroblastica.

Nell'artroprotesi d'anca cementata i fattori biologici di mobilitazione asettica sono tuttora imputabili alla degradazione ed alla frammentazione del cemento. L'invecchiamento del cemento riduce il suo modulo elastico e la sua resistenza alla compressione, favorendo la deformazione permanente da cui derivano rotture attraverso lacune del cemento: i detriti del cemento producono una reazione tissutale locale (fig. 1) che a sua volta genera un'ulteriore osteolisi, soprattutto lungo la corticale mediale. La mobilitazione asettica di un'artroprotesi d'anca cementata può inoltre essere favorita da difetti di tecnica dell'impianto, quali una fresatura non idonea del canale midollare, uno strato di cemento discontinuo, un tappo di cemento distale insufficiente a sostenere l'apice dello stelo nelle sollecitazioni assiali o un impianto dello stelo in posizione varo anziché neutra o leggermente valgo. Una tecnica di cementazione difettosa ed una posizione dello stelo in varismo possono generare segni clinici e radiografici di mobilitazione entro 6-12 mesi dall'intervento. Una geometria sfavorevole del canale midollare avrebbe comunque un ruolo determinante (Kobayashi et al., 1997).

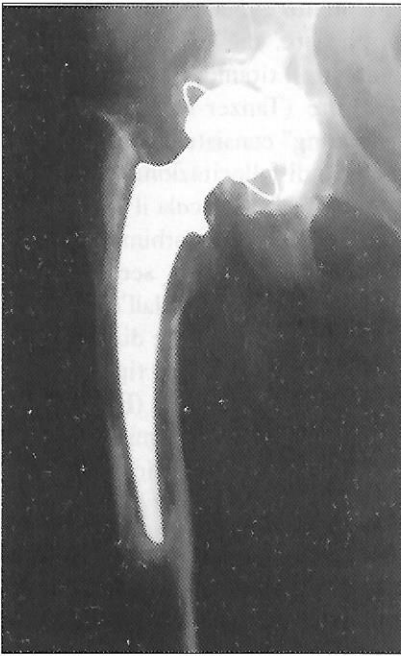
Fig.3 - Mobilizzazione asettica di artroprotesi d'anca cementata, con basculamento ed affondamento dello stelo associati a marcata osteolisi periprotetica.

Va comunque tenuta presente una discordanza talora marcata tra i parametri radiografici di scollamento ed i dati clinici. In genere non sussistono problemi diagnostici di fronte a segni radiografici di mobilizzazione certa come le variazioni della posizione dello stelo: affondamento, movimento a stantuffo, basculamento o stelo "a cantilever" (fig. 3). Si può verificare un affondamento dello stelo nel cemento o un affondamento del complesso stelo-cemento nell'osso. Un lieve affondamento è normale nei primi due anni dopo l'impianto; un affondamento di oltre 5 mm è peraltro indice di mobilizzazione. Lo stelo può basculare sul piano frontale intorno al suo punto centrale, al calcar o all'apice con migrazione mediale della porzione prossimale e migrazione laterale dell'apice. Lo stelo "a cantilever" consiste nella mobilizzazione della porzione prossimale dello stelo mentre la porzione distale rimane stabile: questo tipo di mobilizzazione è particolarmente rischioso, in quanto comporta una flessione dello stelo che ne favorisce la rottura. Nell'esame radiografico di un'artroprotesi d'anca con stelo non cementato devono essere distinte le alterazioni adattive normali da quelle comportate dallo "stress shielding". Le alterazioni adattive normali si manifestano con ipertrofia corticale fusiforme priva di linee radiotrasparenti in corrispondenza della porzione prossimale porosa e con linee radiotrasparenti in corrispondenza della porzione distale non porosa dello stelo. Un intervallo radiotrasparente intorno allo stelo delimitato da un orletto di osteosclerosi suggerisce un'interfaccia fibrosa tra osso e metallo e la mancanza di osteointegrazione. Uno stelo non cementato circondato da un'interfaccia fibrosa può essere considerato stabile in assenza di segni di affondamento, mentre linee radiotrasparenti divergenti indicano la mobilizzazione. La formazione di una "mensola" in corrispondenza dell'apice distale dello stelo,

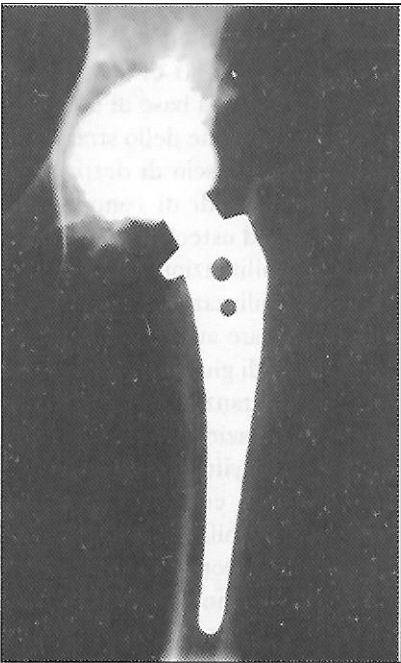
Fig.4 - A) Artroprotesi d'anca non cementata all'epoca dell'impianto.
B) Dopo otto anni sono evidenti segni radiografici di mobilizzazione (affondamento e basculamento dello stelo, radiotrasparenza periprotetica, mensola endostale), associati a sintomatologia clinica.

sebbene non direttamente indicativa di una mobilitazione, suggerisce una concentrazione anomala di sollecitazioni ed uno "stress shielding" della porzione prossimale del femore. Nel loro insieme l'affondamento, la formazione di una mensola endostale e l'intervallo radiotrasparente costituiscono i segni di una componente non cementata che non ha raggiunto la stabilizzazione con "bone ingrowth" (fig. 4).
